# EXPERTIZA TEHNICA

**EXPERTIZARE CASA CORPULUI DIDACTIC, MUN. PASCANI**

**Str. Stefan cel Mare, nr. 125A, Mun. Pascani, Județul Iasi**

**BENEFICIAR: PRIMARIA MUNICIPIULUI PASCANI**

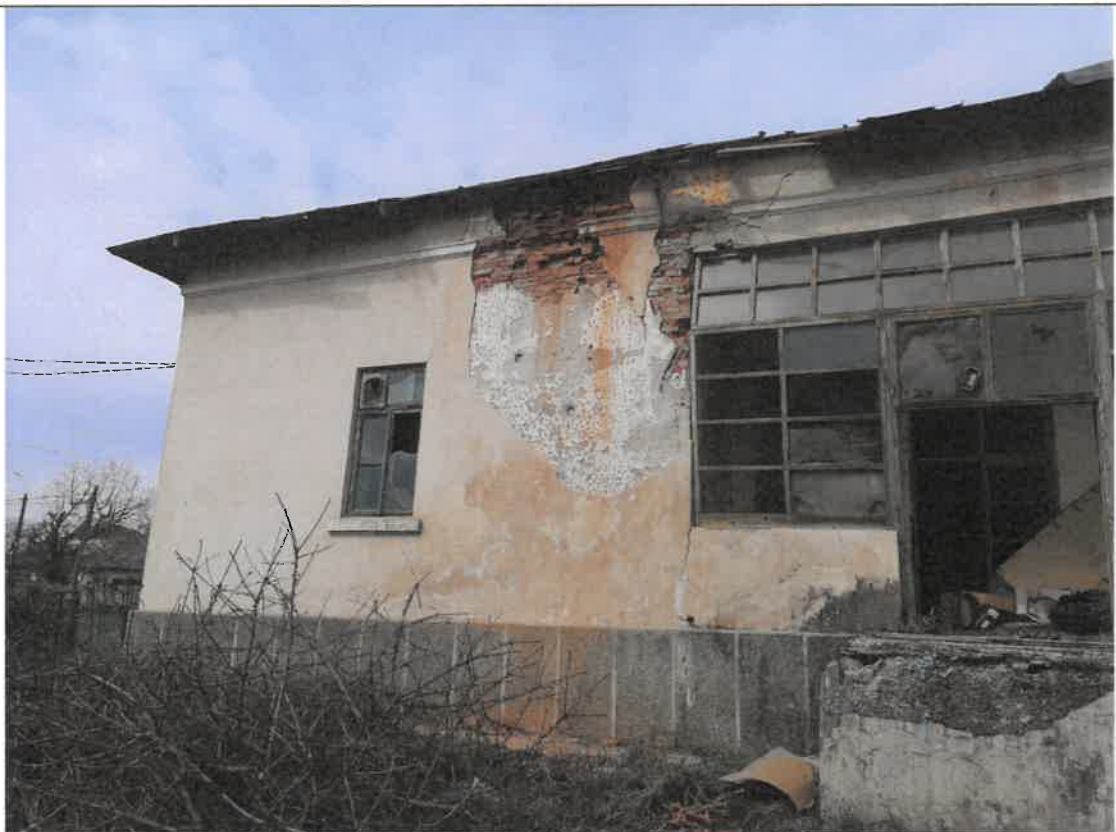
**Foto 6. Fatada posterioara – degradari severe pereti**

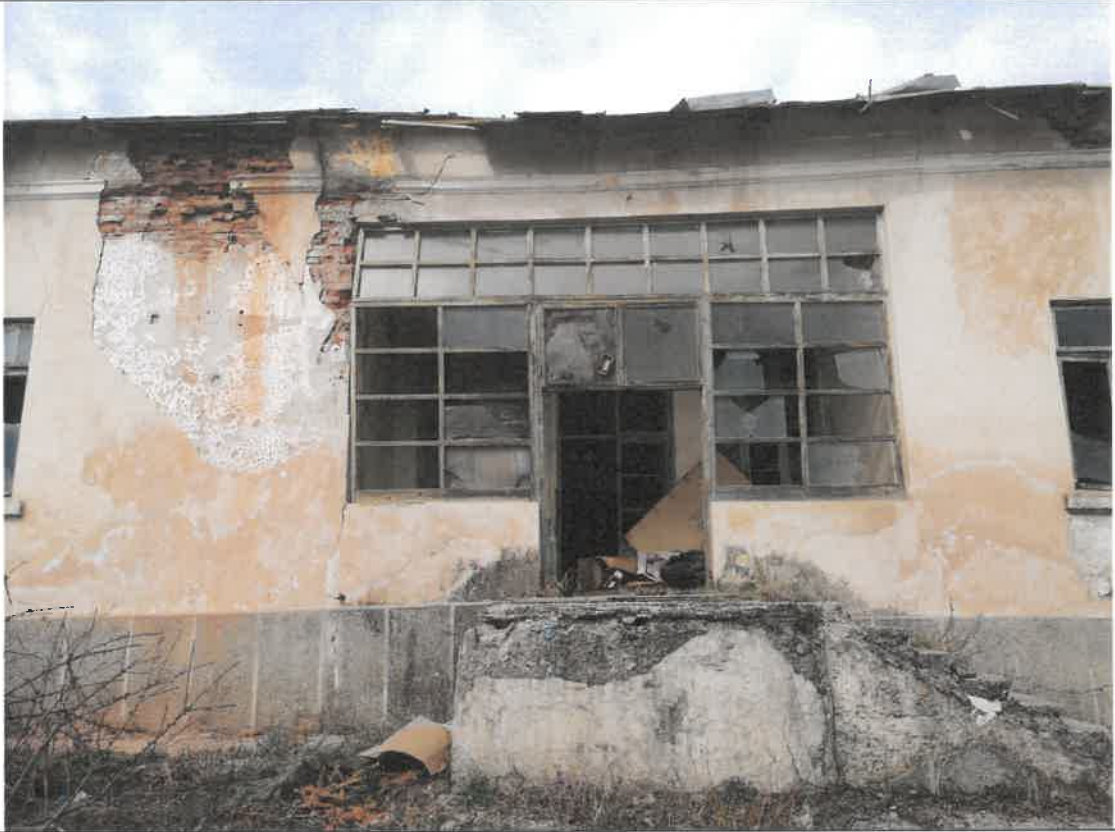
**Foto 7. Fatada posterioara– degradari severe pereti**

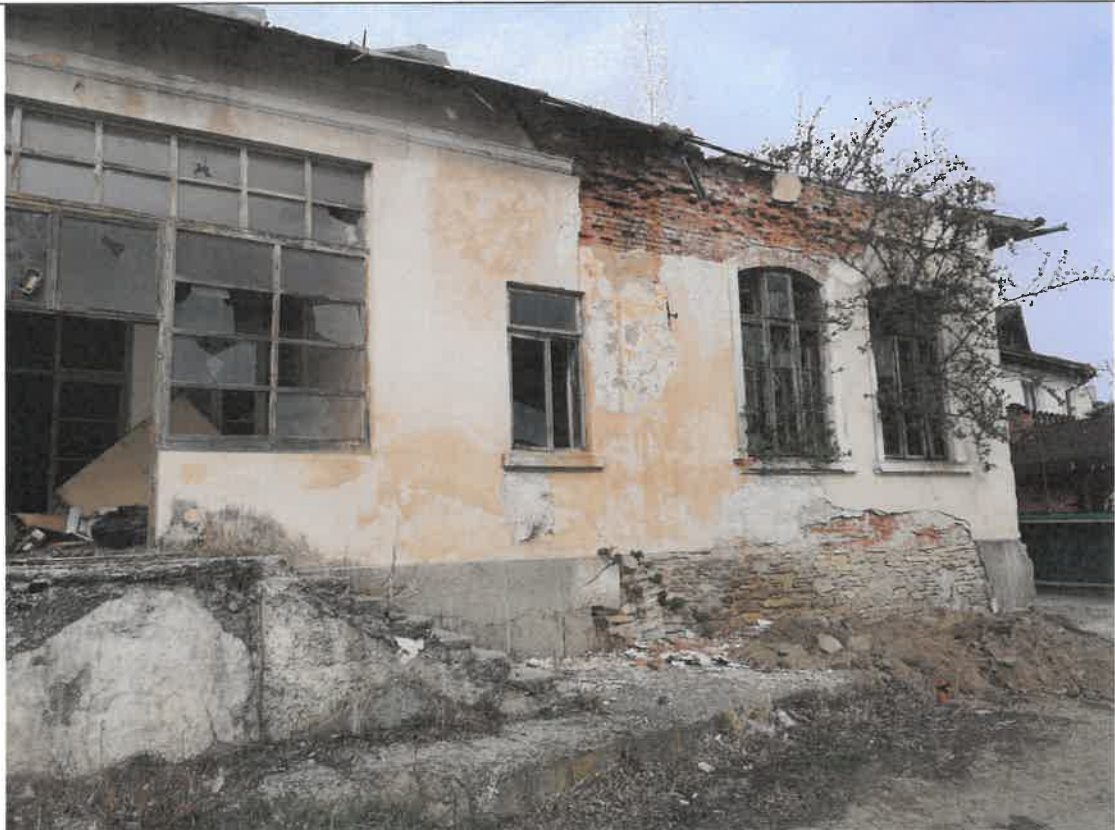
**Foto 8. Fatada posterioara– degradari severe pereti**

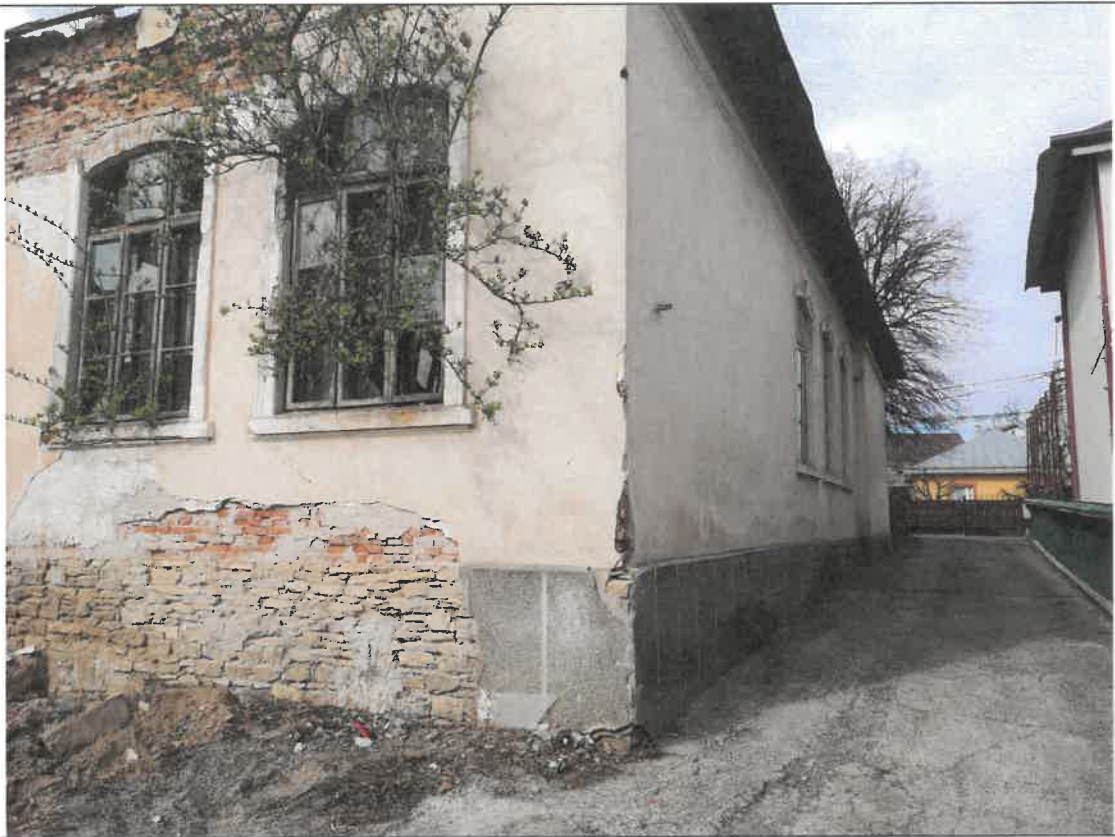
**Foto 9. Fatada laterala stanga– degradari severe pereti**

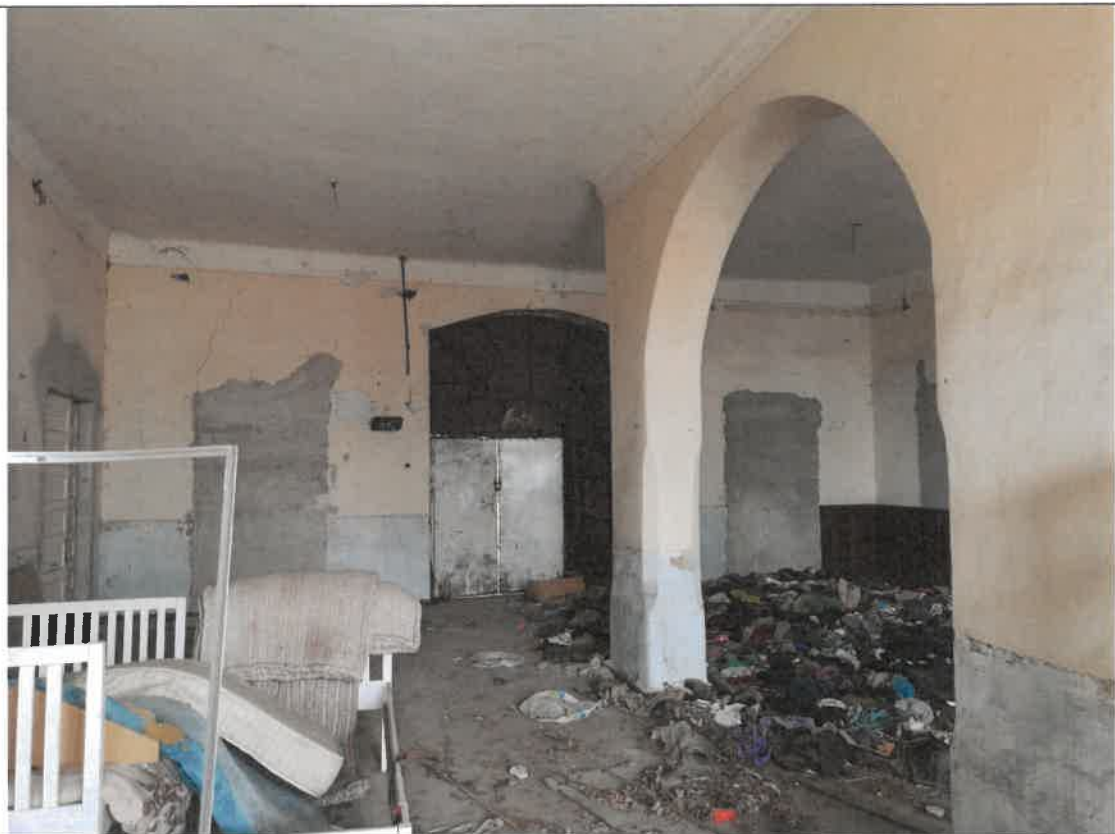
**Foto 10. Interior – degradari severe**

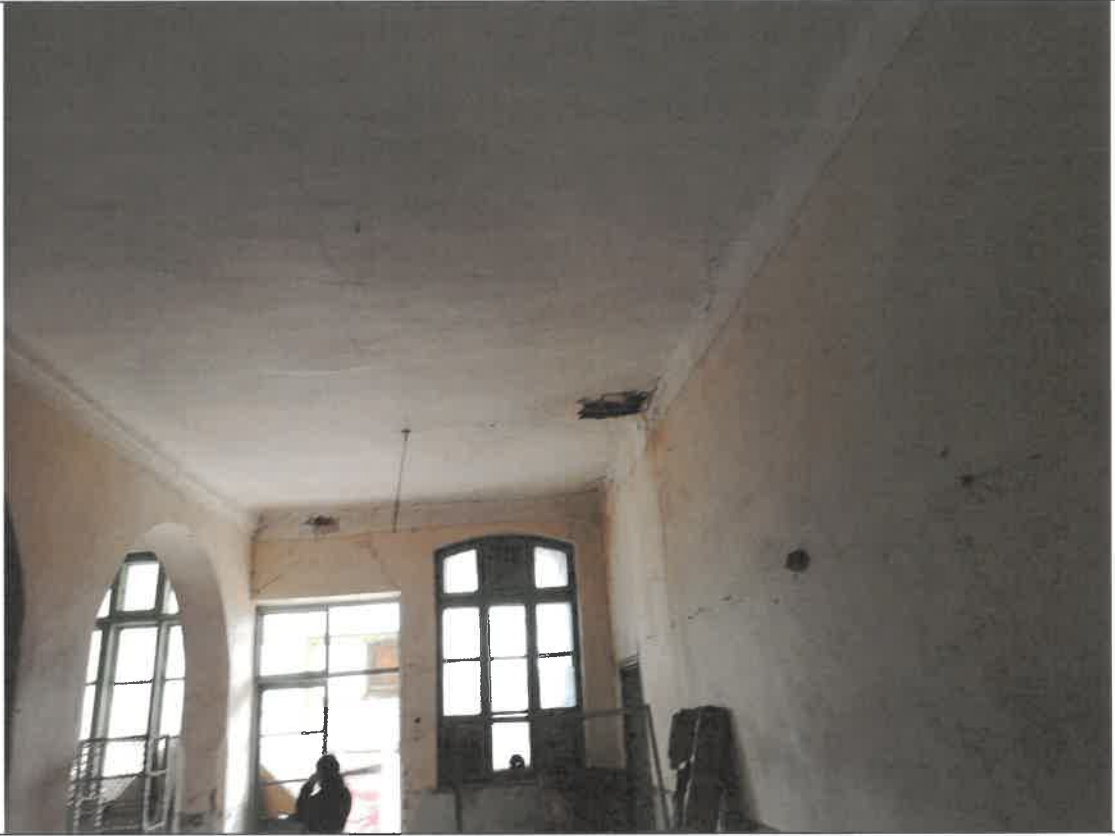
**Foto 11. Interior - degradari**

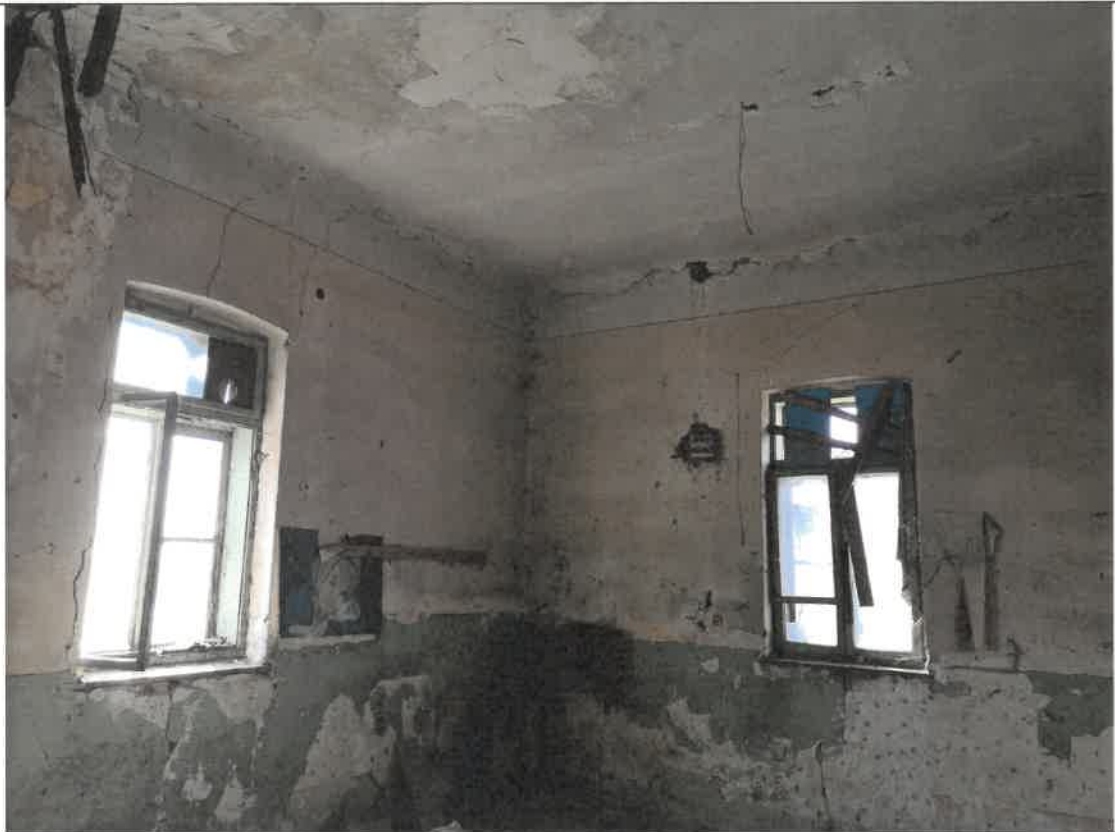
**Foto 12. Interior – degradari severe**

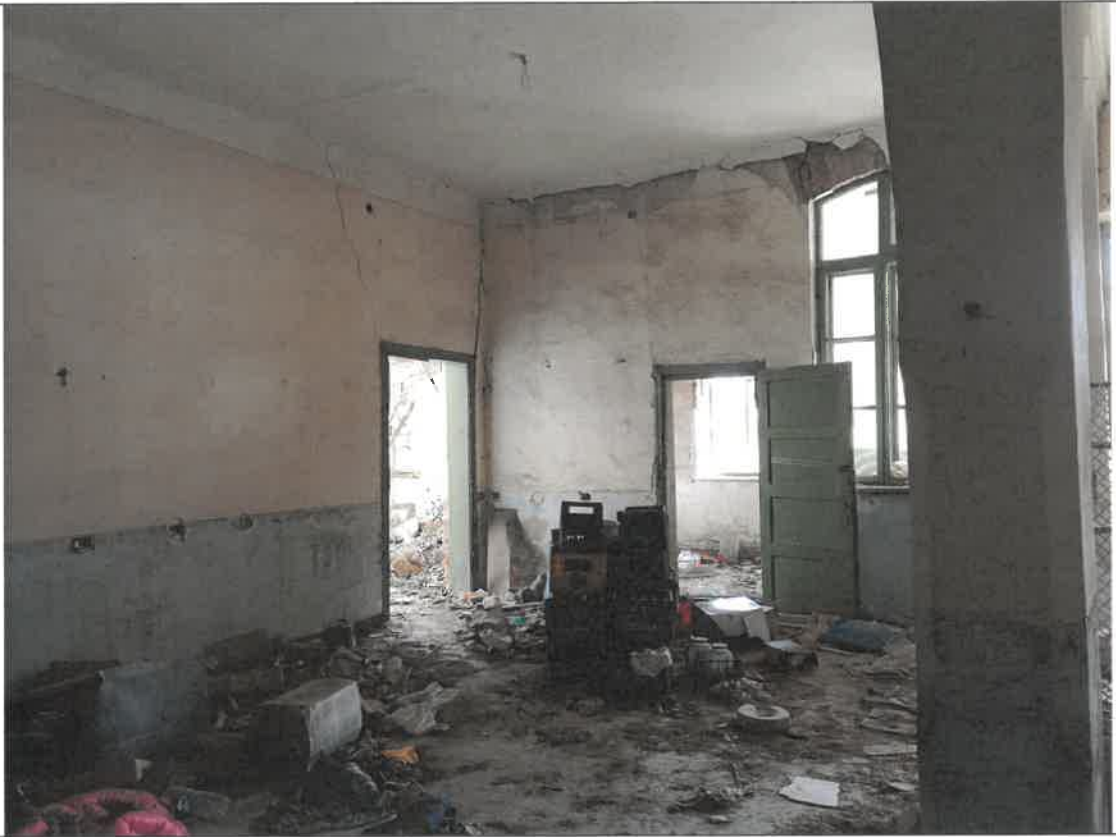
**Foto 13. Interior – degradari severe**

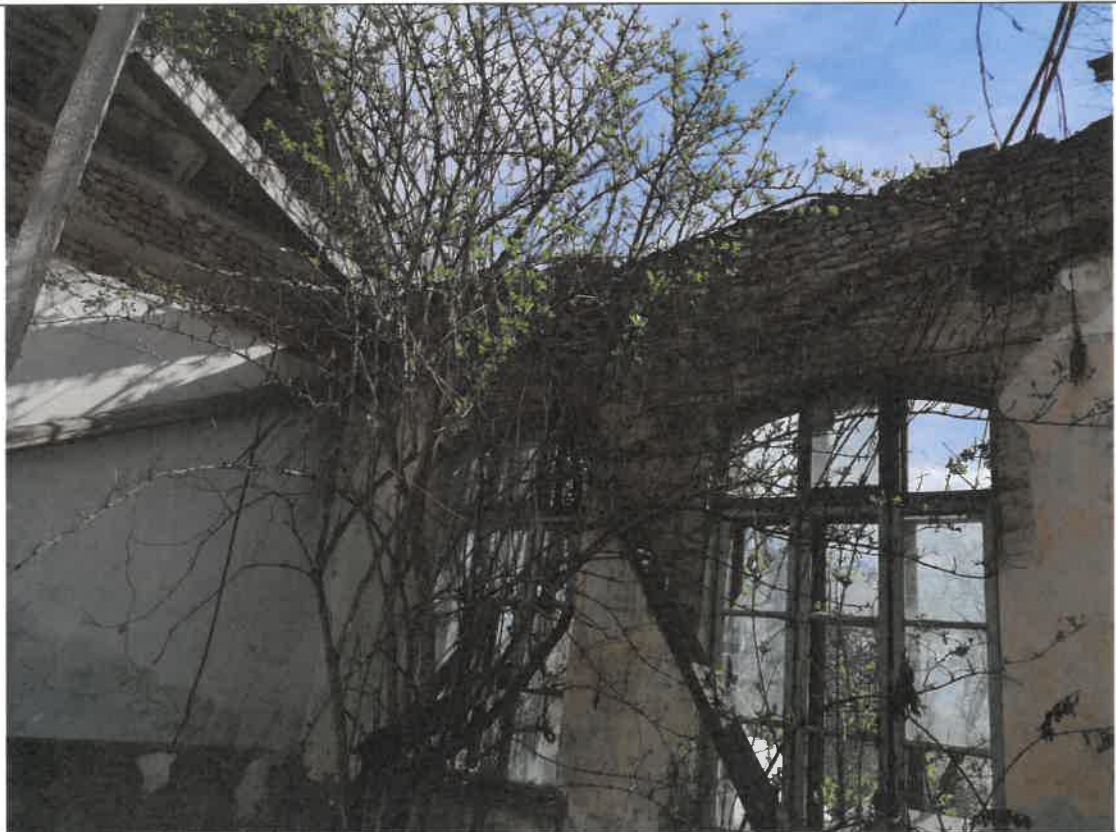
In prezent cladirea este intr-o avansata stare de degradare, cu elemente structurale prabusite. Astfel, pe latura nord-estica planseul si sarpanta din lemn sunt prabusite cel mai probabil ca urmare a infiltratiilor de la nivelul acoperisului.

**Foto 14. Interior – Zona cu acoperis si planseu prabusite**

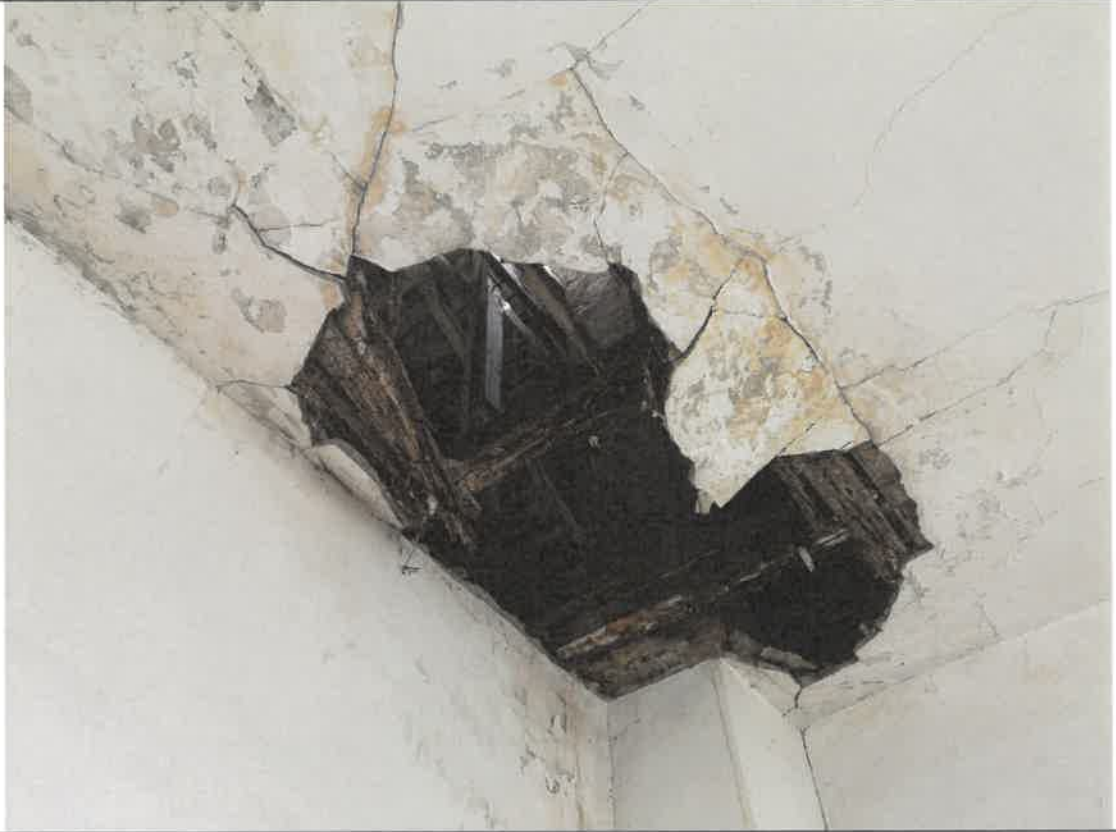
Planseul si sarpanta din lemn sunt puternic afectate de infiltratii cauzate de neetanseitatea invelitorii.

**Foto 15. Interior – degradari severe la planseu**

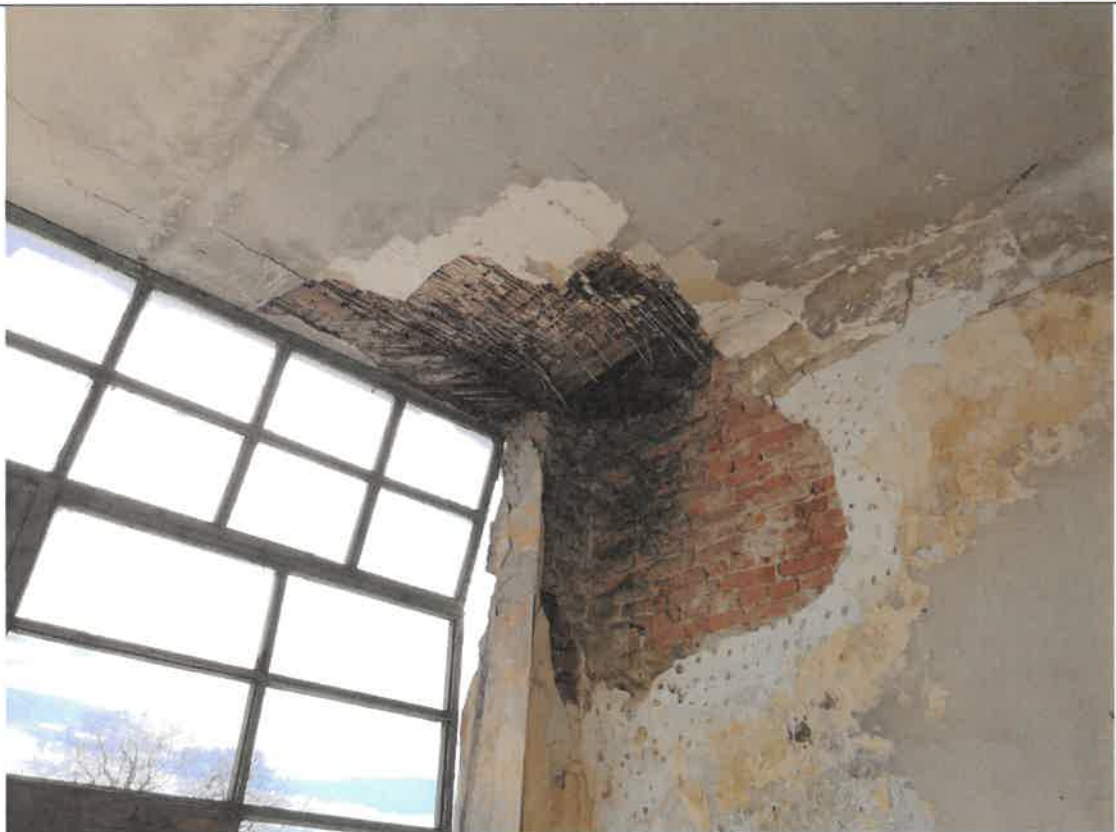
**Foto 16. Interior – degradari severe**

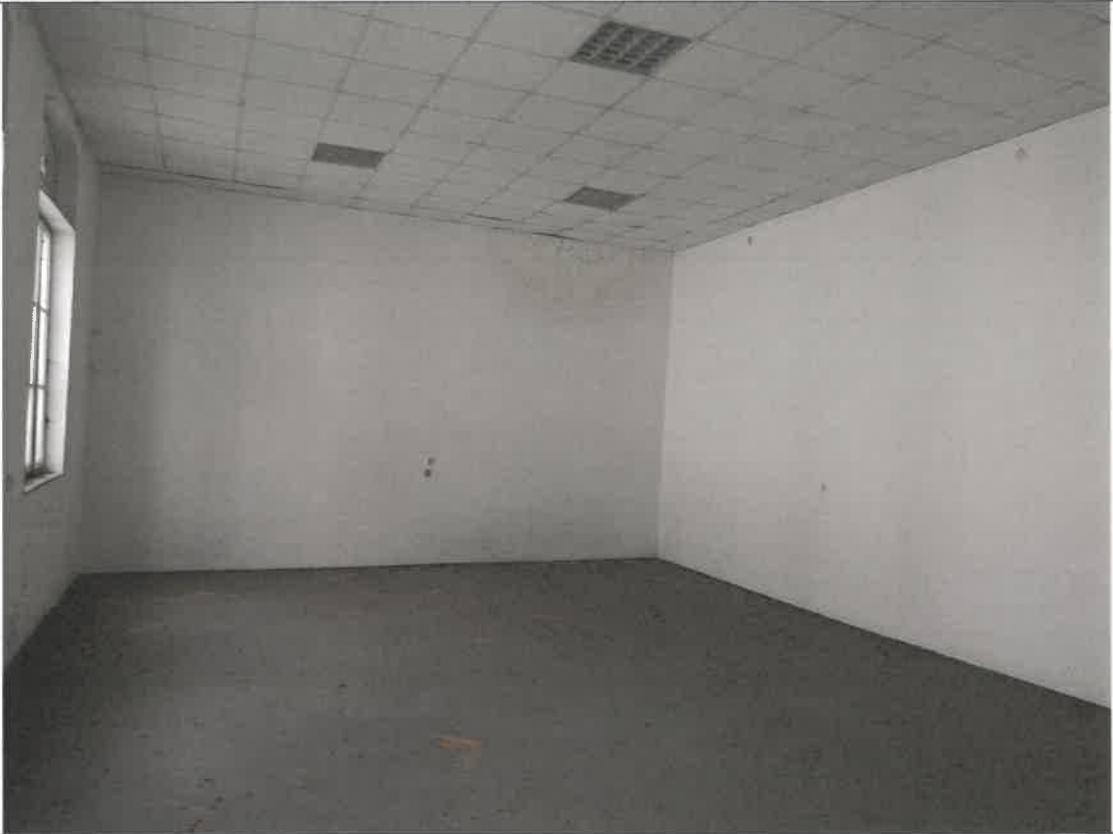
Tamplaria si finisajele sunt degradate.

**Foto 17. Interior – degradari finisaje**

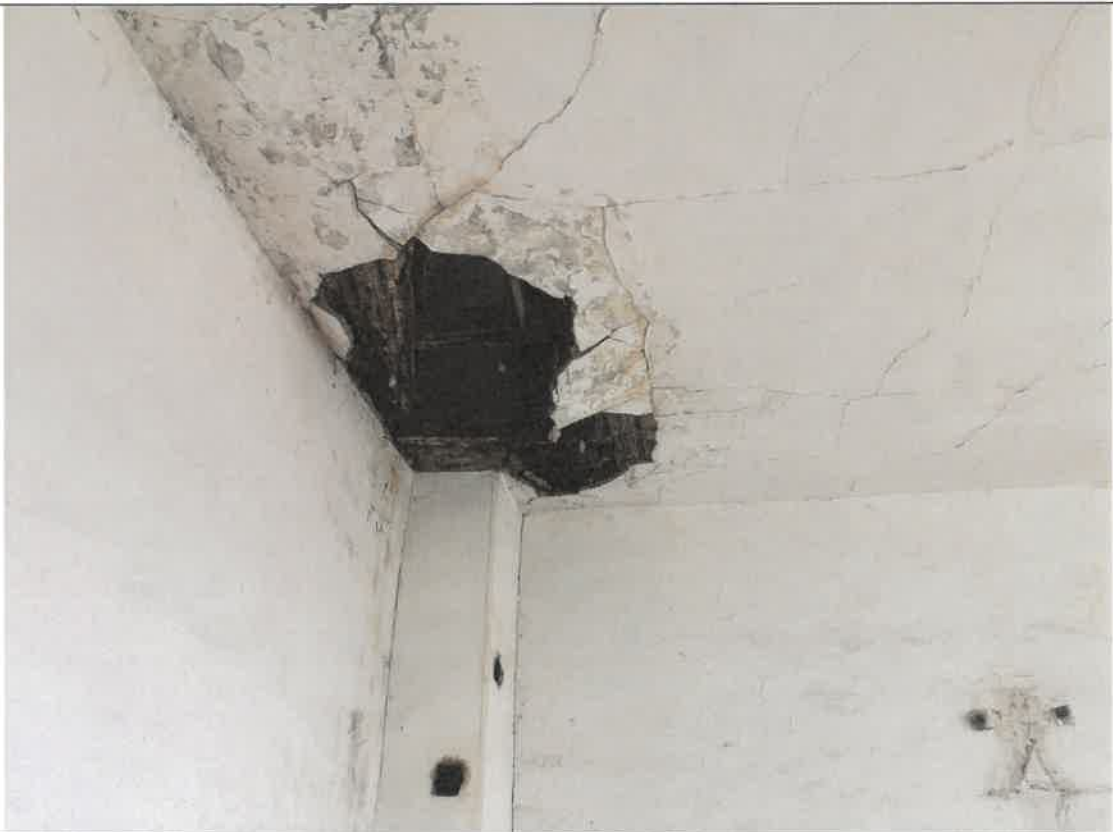
**Foto 18. Interior – degradari severe planseu**

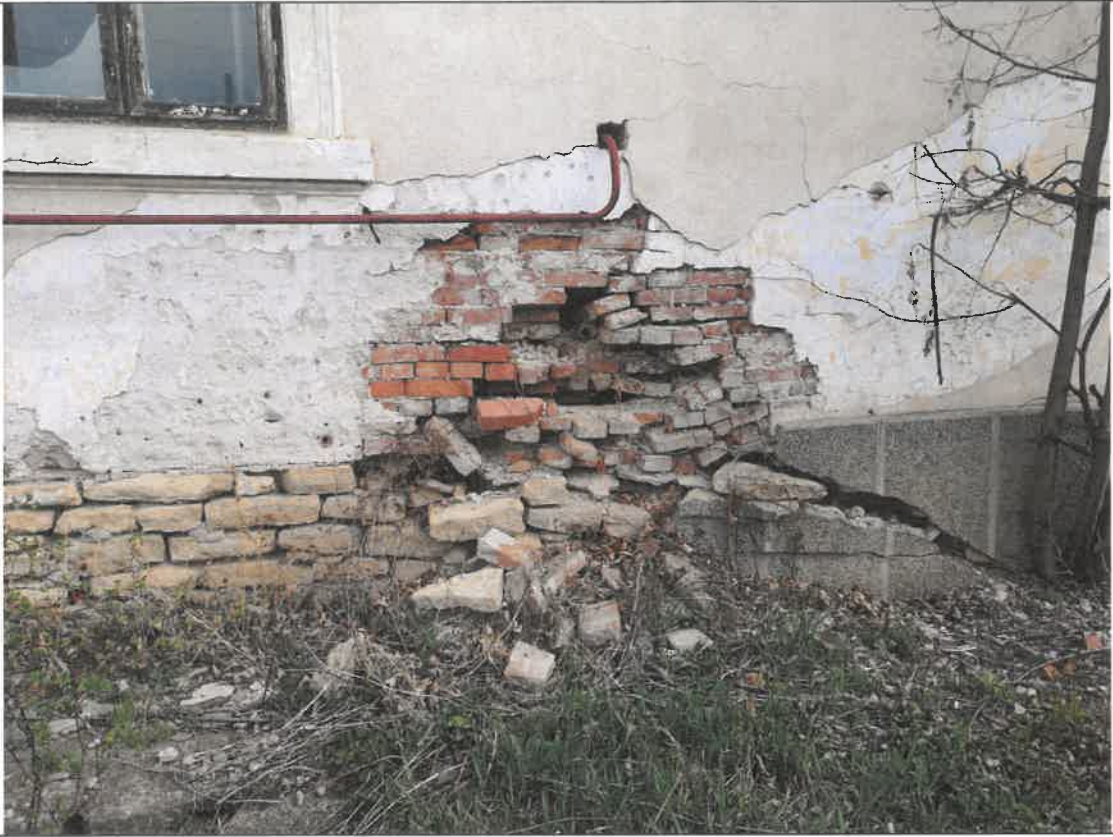
Exista zone unde zidaria de caramida este puternic degradata ca urmare in principal a factorilor de mediu. Se mai observa fisuri in peretii portanti avand drept cauza probabila tasarile diferite ale fundatiilor dar si actiunea seismica.

Foto 19. Degradari severe pereti exteriori si fundatii din piatra

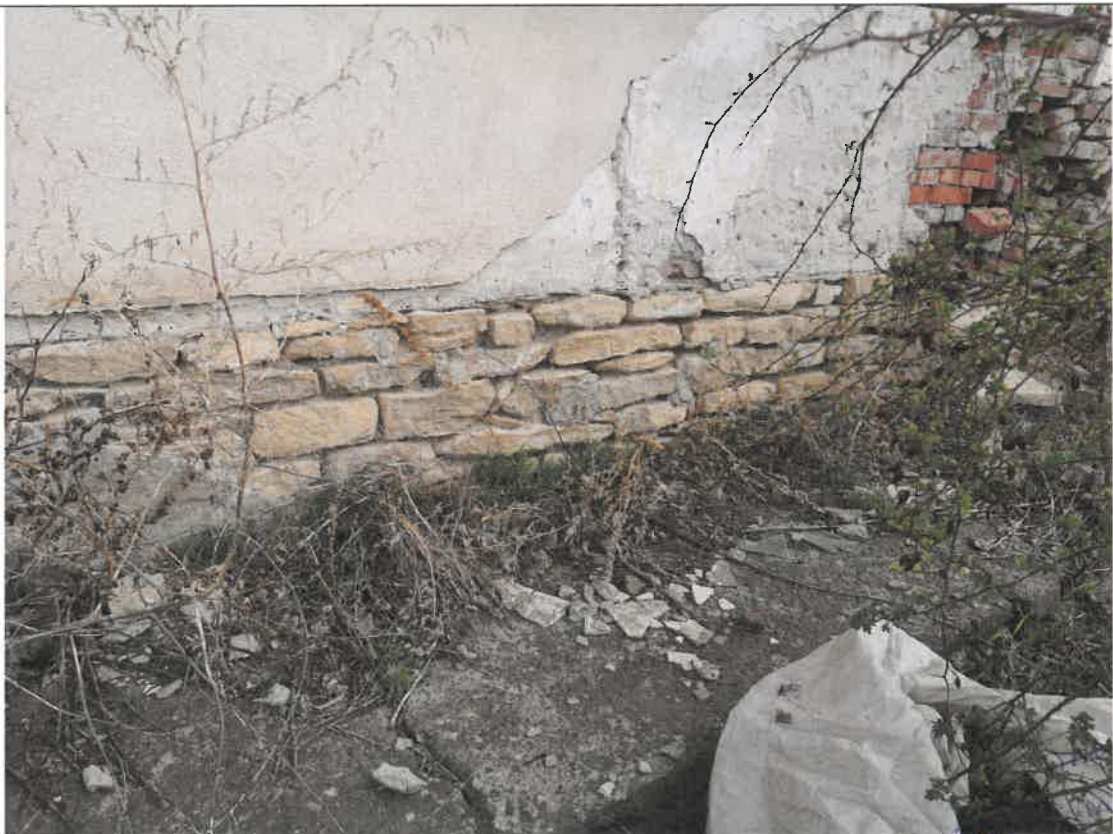
Foto 20. Degradari severe pereti exteriori si fundatii din piatra
